RESTAURACIÓN DE ALFARJE
POLICROMADO EN EL COMEDOR DEL

PALACIO DE FUENSALIDA

(TOLEDO)

Sede central del Gobierno de Castilla-La Mancha

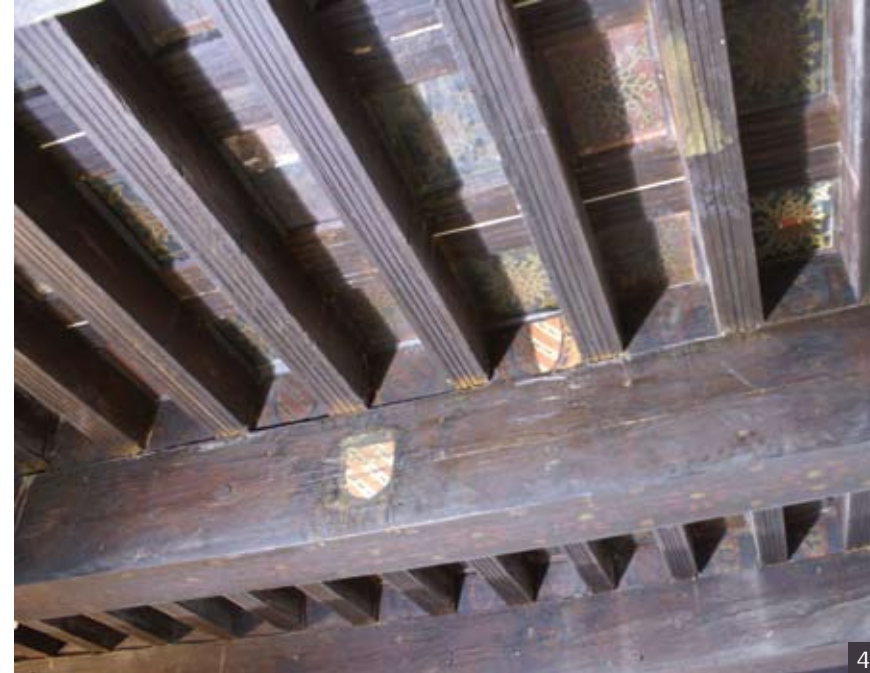
1. Tabica con el escudo de los Castañeda. Este junto al escudo de los López de Ayala se encuentra representado por todo el Palacio

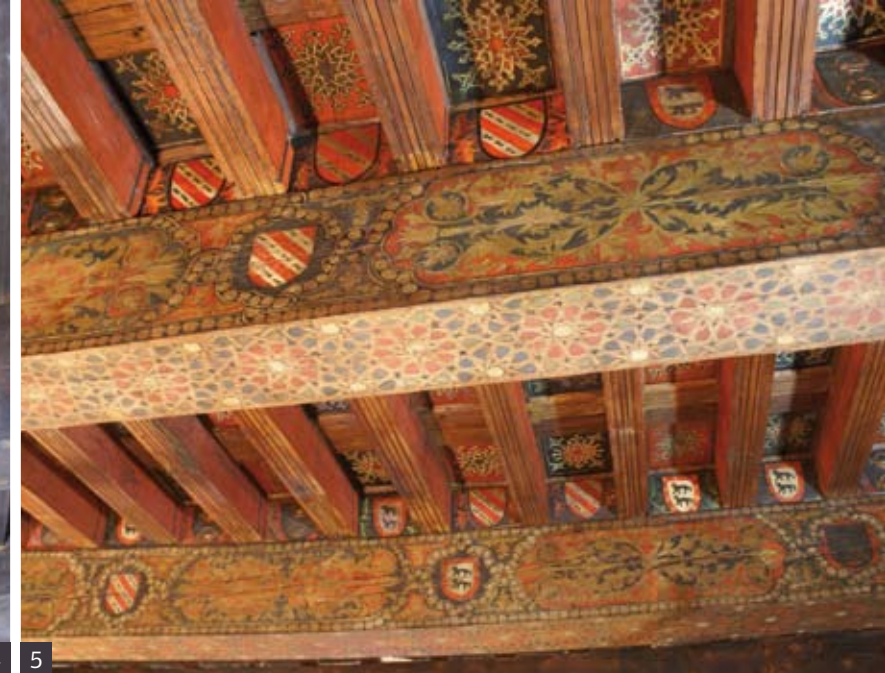
2. Jávena y ménsula en proceso de reintegración cromática

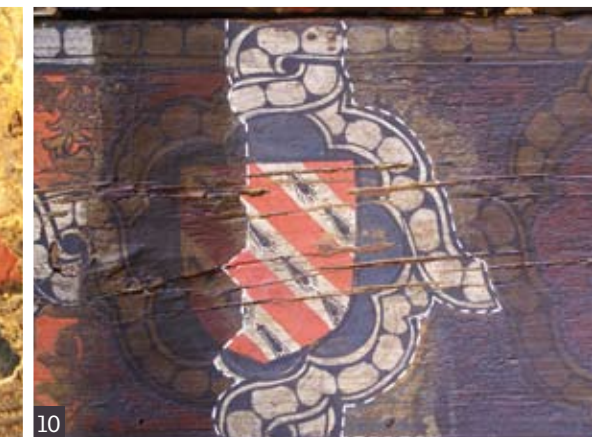
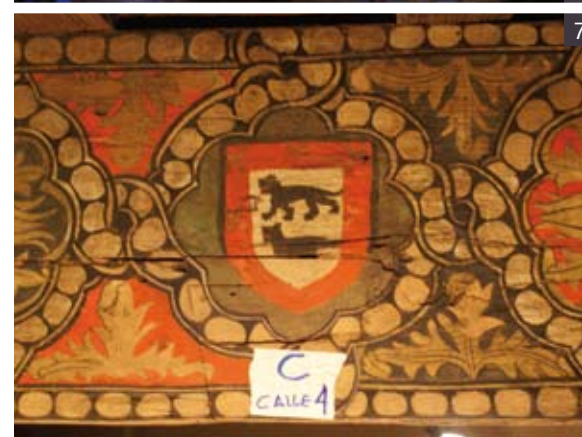
Reintegraciones toscas con maderas y ancladas con clavos se repiten por diferentes zonas de las jácenas. Tienen forma de cola de milano.

6. y 7. Sustitución de pieza de madera añadida en intervenciones anteriores.

En cuanto a los cajeados en cola de milano que aparecían en algunas jácenas, se nivelaron con el original con la misma resina epoxi utilizada en otras zonas.

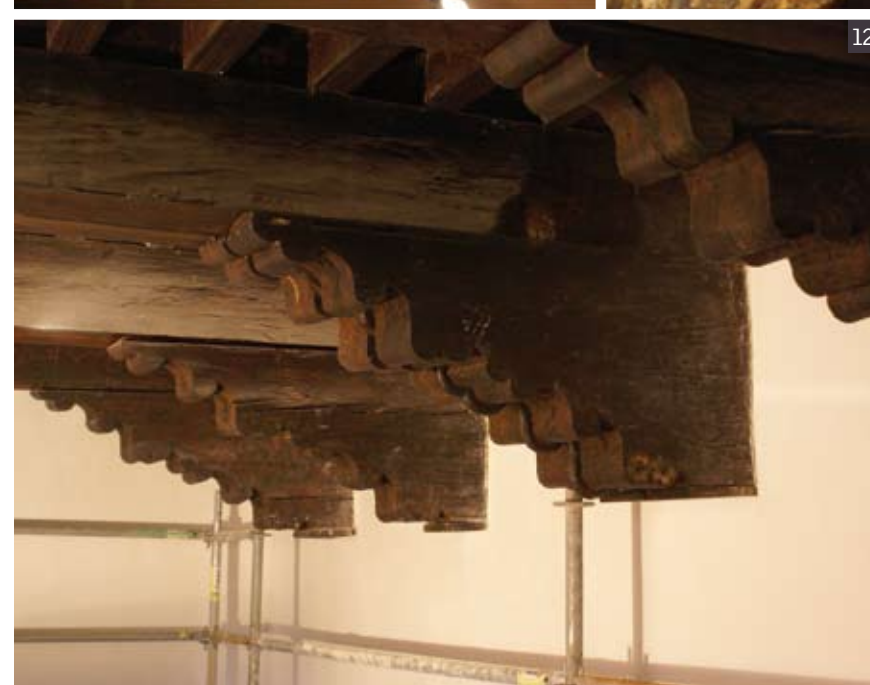
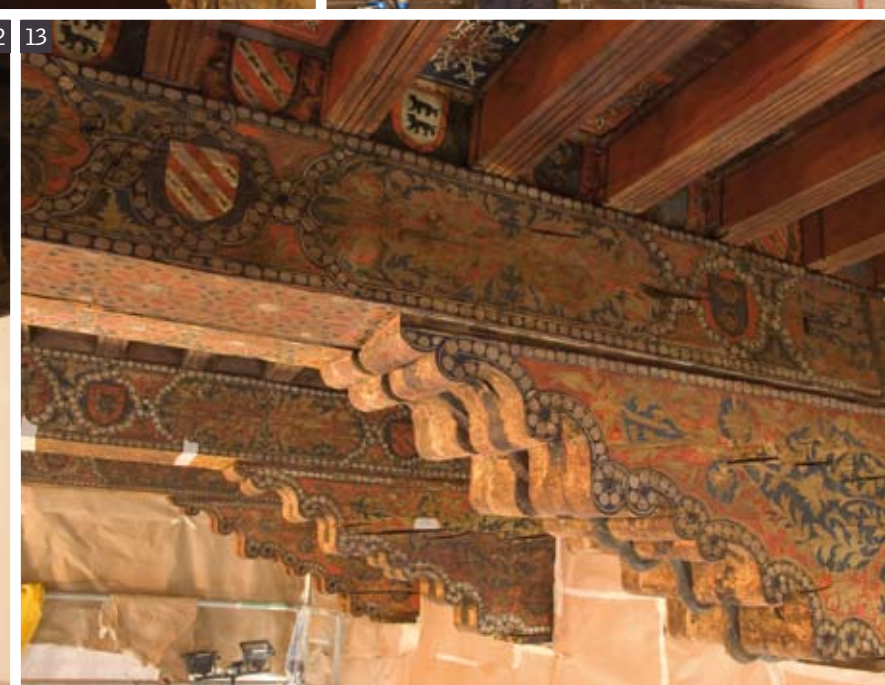
12 y 13. Estado inicial y final en jácenas y ménsulas

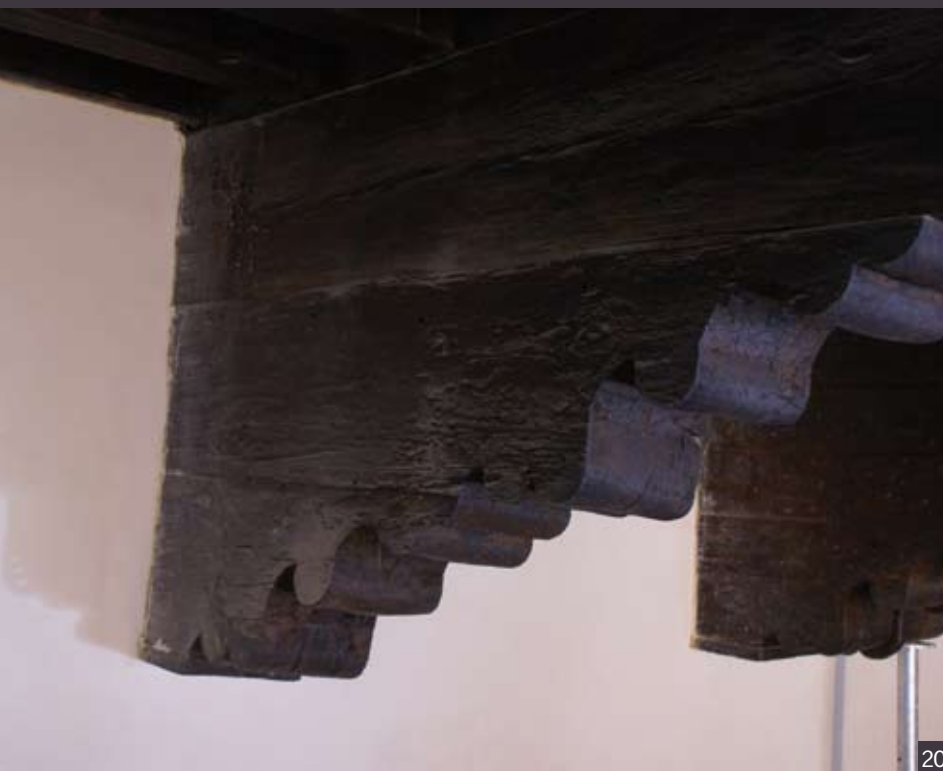
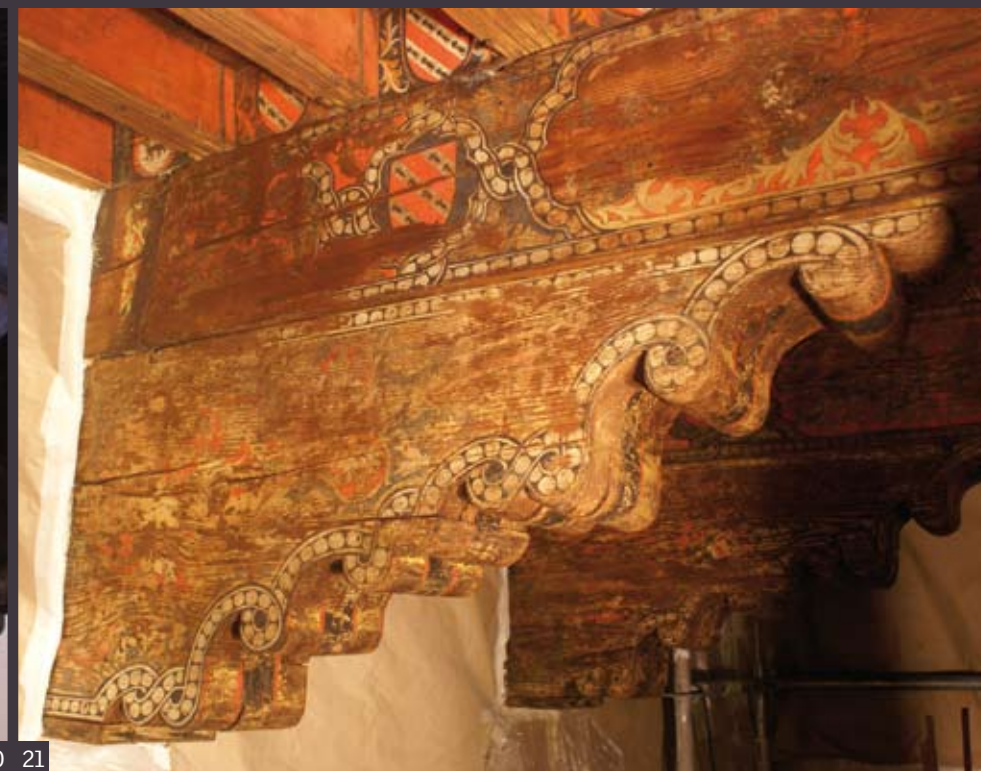
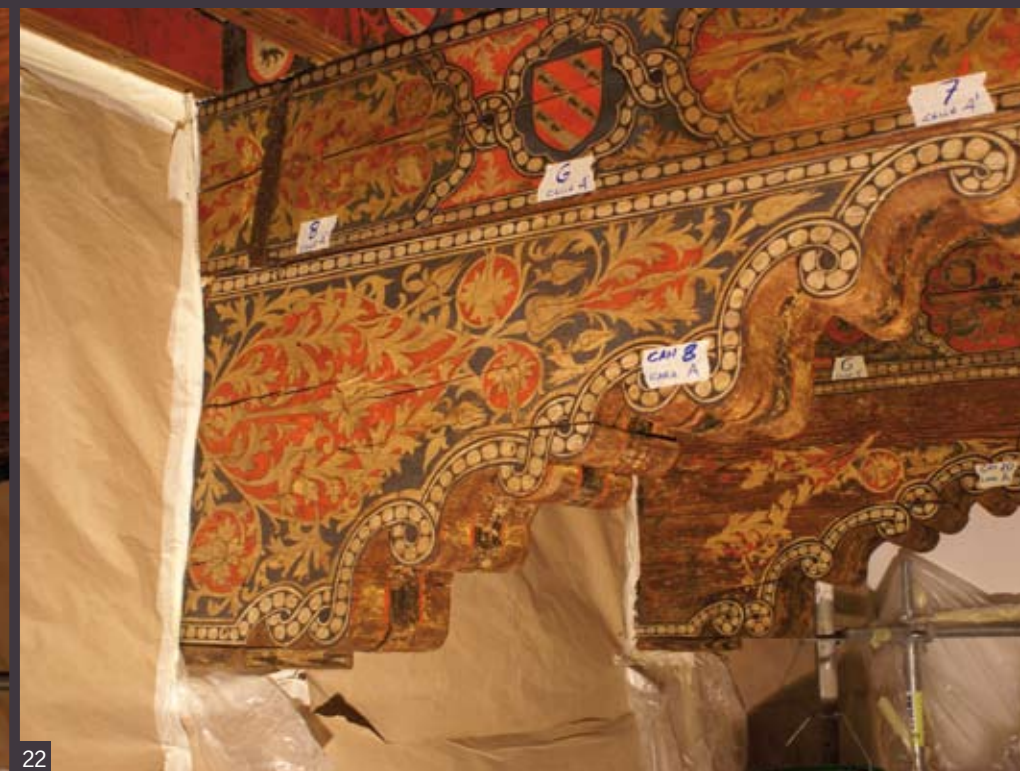
20 21

20.21.22. Proceso de restauración en una ménsula: Estado inicial. Esta es una de las zonas donde se conservaba menos policromía. Estado final.
