RESTAURACIÓN DE ALFARJE
POLICROMADO EN EL COMEDOR DEL

PALACIO DE FUENSALIDA

(TOLEDO)

Sede central del Gobierno de Castilla-La Mancha

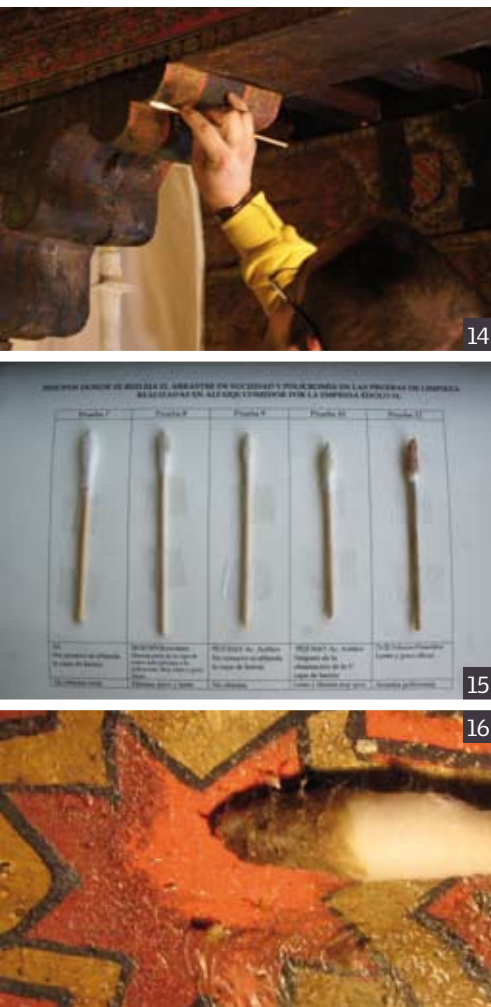
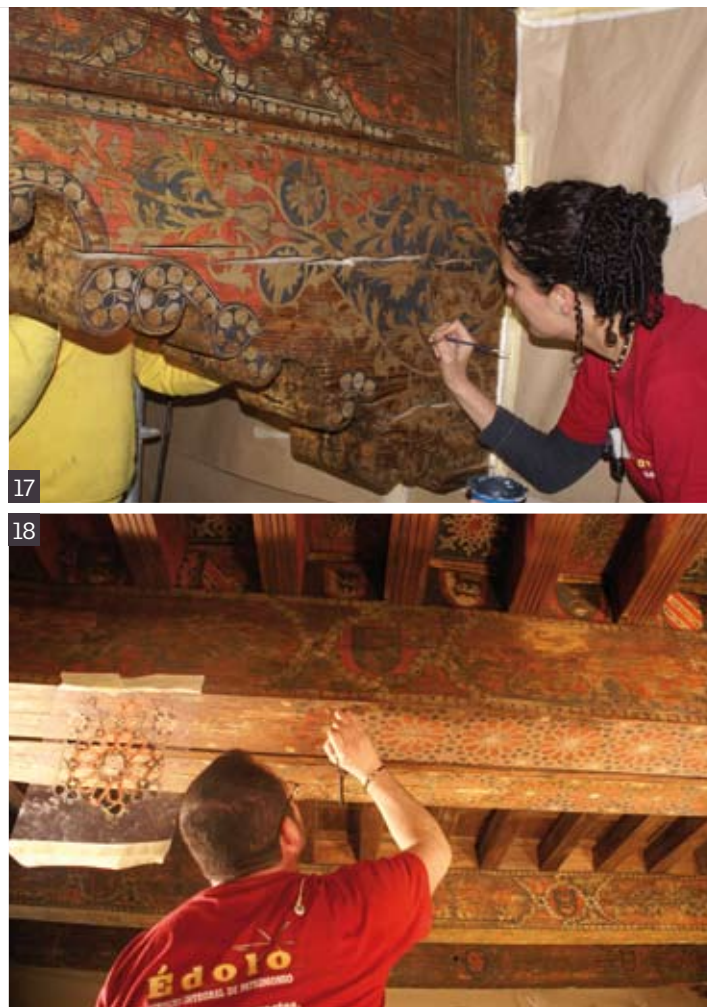
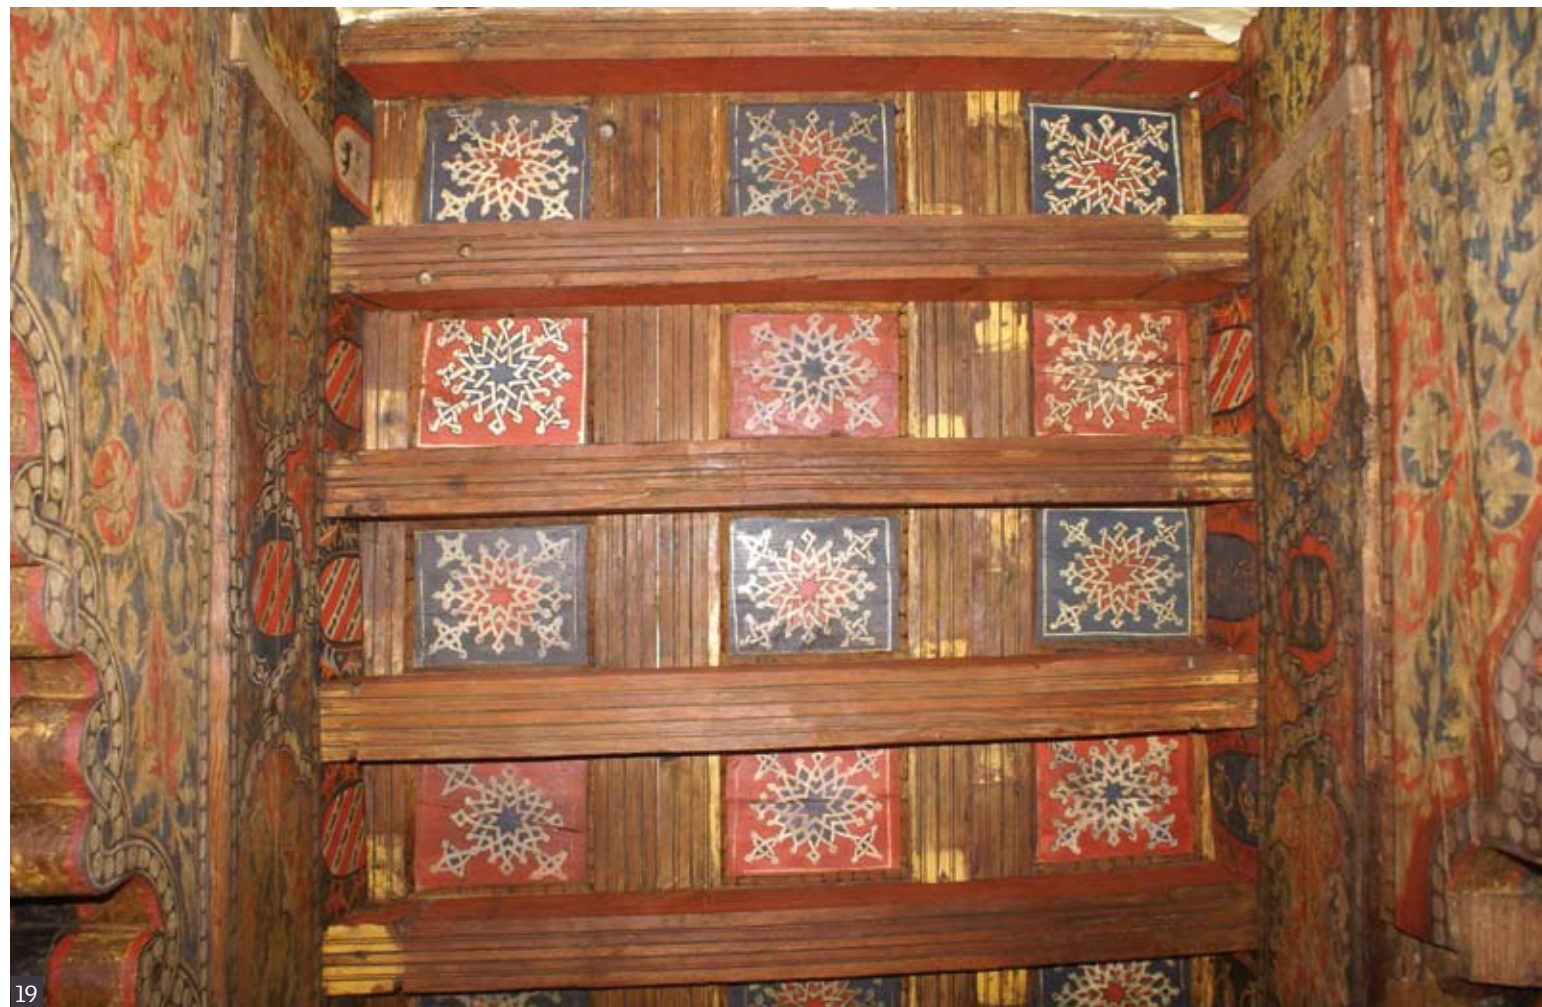
12 y 13. Estado inicial y final en jácenas y ménsulas

La policromía de las tablas de cierre se conservaba en buen estado, sin problemas de adherencia. En cambio las tabicas y las iácnas, especialmente los nanos, son los que presentaban problemas. Cuentan con numerosas pérdidas de película pictórica, apreciándose craqueladuras, cazoletas, abrasiones y lavados de color. Encontramos falta de adherencia de la capa pictórica al soporte de madera.

Los canes muestran pérdidas generalizadas y lavados de color que, debido al oscurecimiento generalizado, no se aprecian a simple vista. La película pictórica se asienta directamente sobre el aparejo y las pérdidas son de ambas capas, ya que los faltantes dejan la madera a la vista.
